Facaderenovering – og det der følger med

Af Jakob Suppli - februar 2013

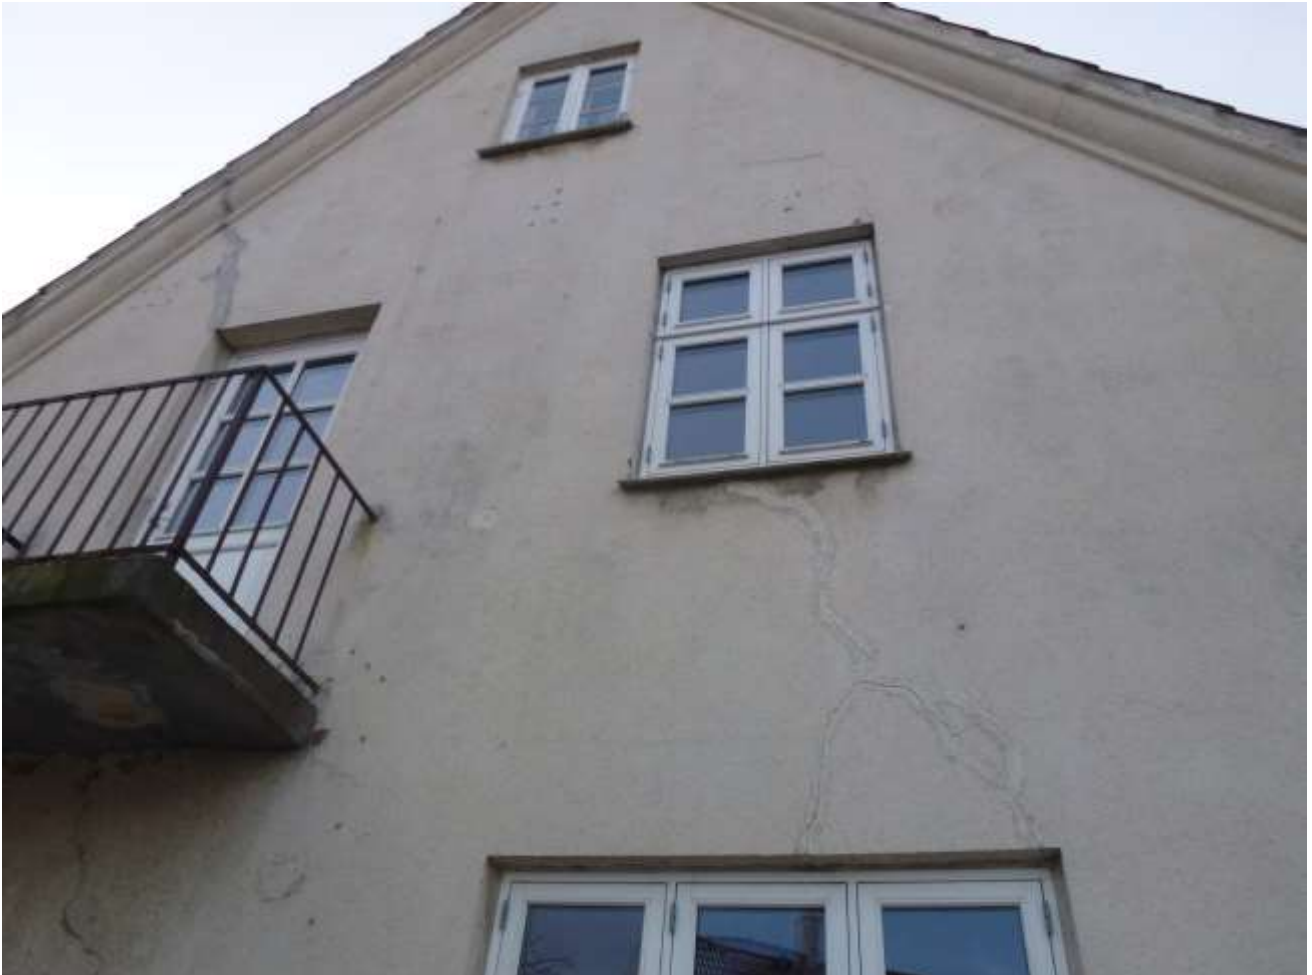
Tidligere ejere havde både pudset udenpå originale pudslag og repareret store revner. Men nye revner var kommet til. Og frostsprængninger var begyndt i det små at få pudsstykker til at falde af.

Foto: Før renovering. Øverst tv tydeligt at se tidligere reparationer af revner mellem altandør og gesims (en "klassiker" i Lyset) og th. mellem vinduer i stue og på 1. sal.

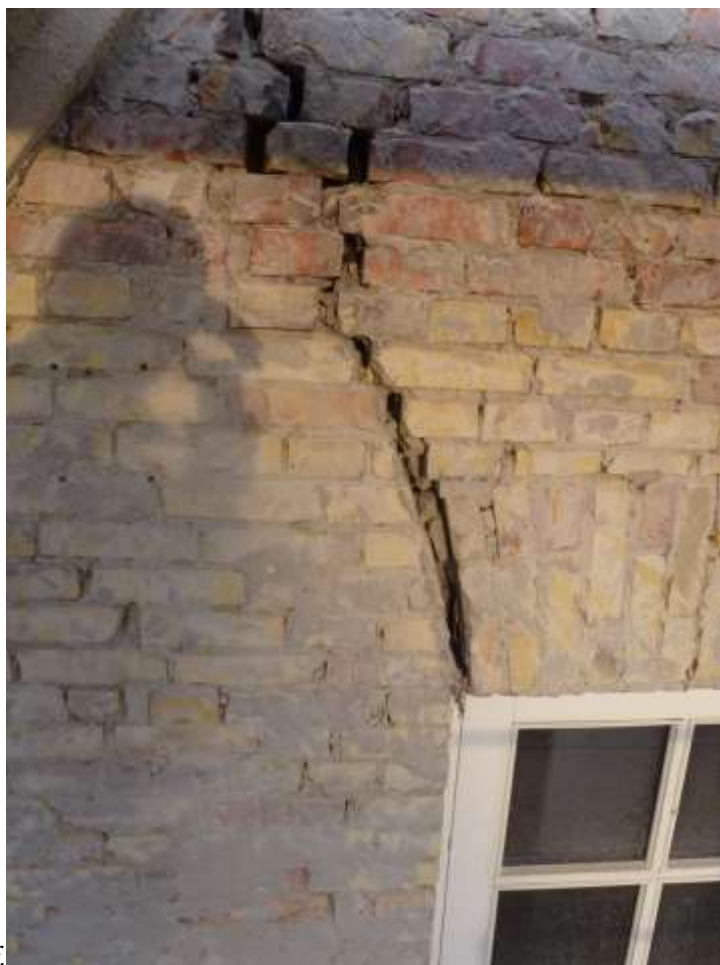
Foto: Reven over altandør. Bredden først tydelig efter at puds er skrællet

af.

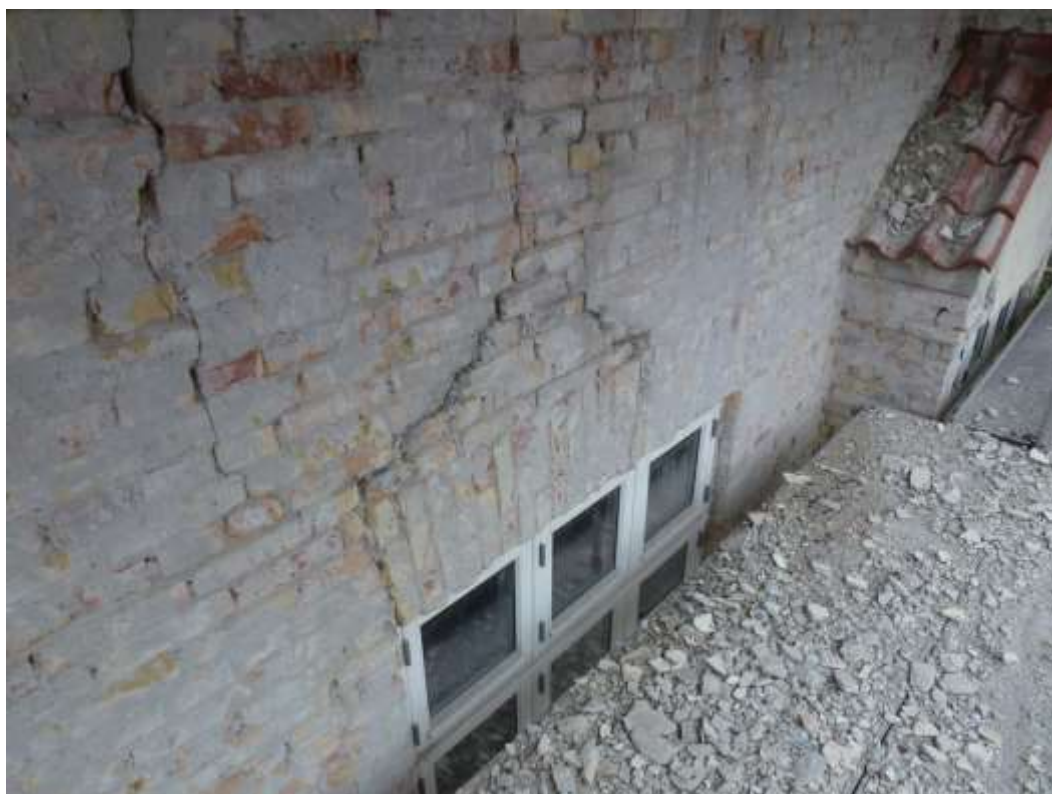
Foto: Murstenene over vinduerne er sunket i en samlet blok.

For at udgå fremtidige sætningsrevner fik vi boret fuger ud og lagt jern ind. I alt repareret 120 meter fuger med jern.

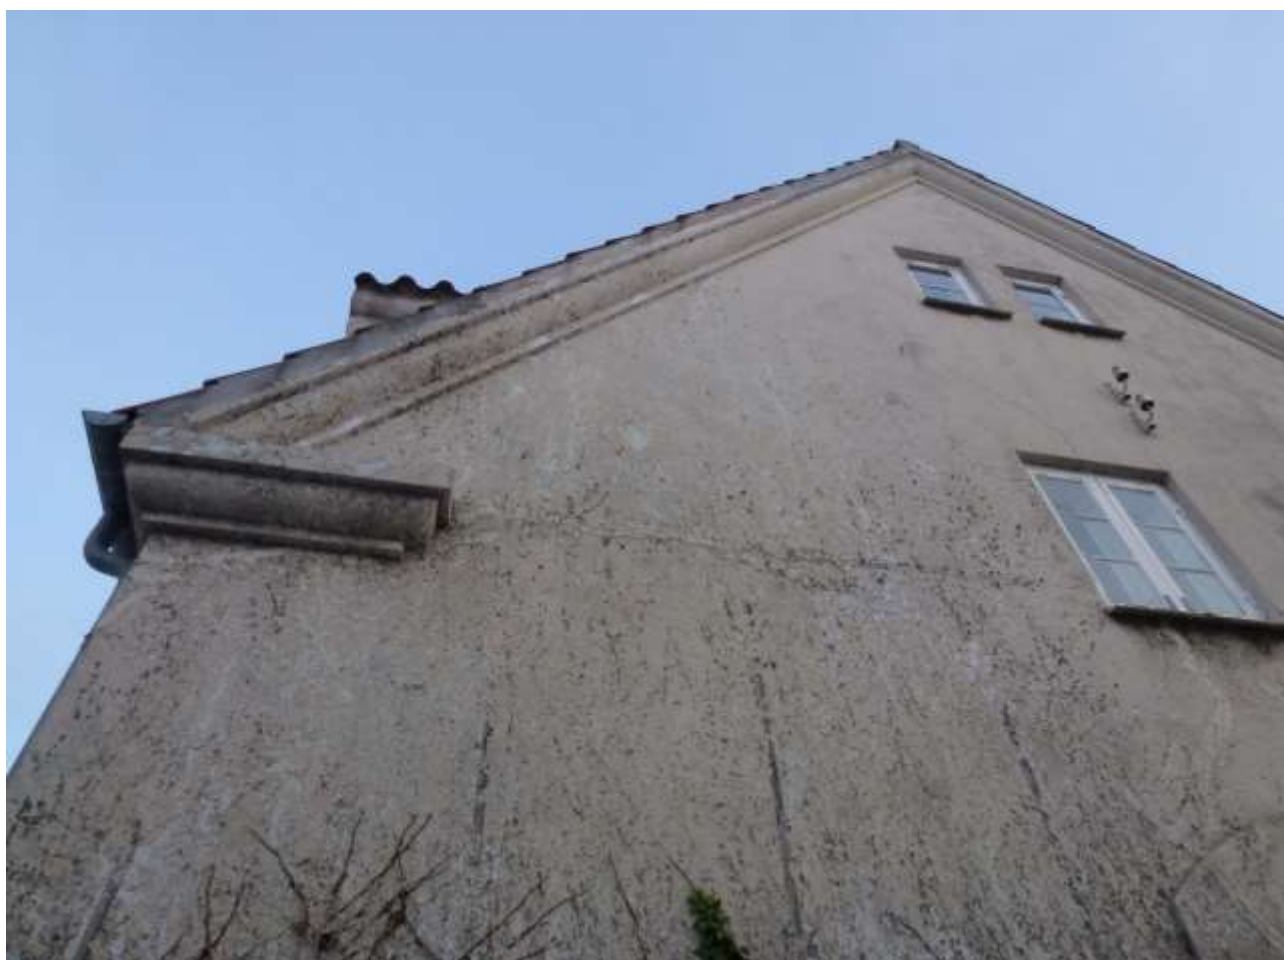
Et svagt punkt i konstruktionen er forankringen af trappen op til 2. sal. Trappen bæres af to I-jern, der "hviler af" i murværket ud mod indgangsdøren. I-jernene hviler på de såkaldte vederlagsplader, der oprindeligt vist ikke var behandlet mod rust. Derfor svulmer de op, når de bliver fugtige. Og de "vokser" med op mod ½-1 cm. Det løfter hele konstruktionen og giver revner i murværket. En karakteristisk skade i alle huse i Lyset. – Bortset fra de steder, hvor en reparation af konstruktionen er lykkedes.

Foto: Revnen i 1. sals højde over hoveddøren, hvor I-jern, der bærer trappen, "hviler af". Her repareret kosmetisk med efterpudsning.

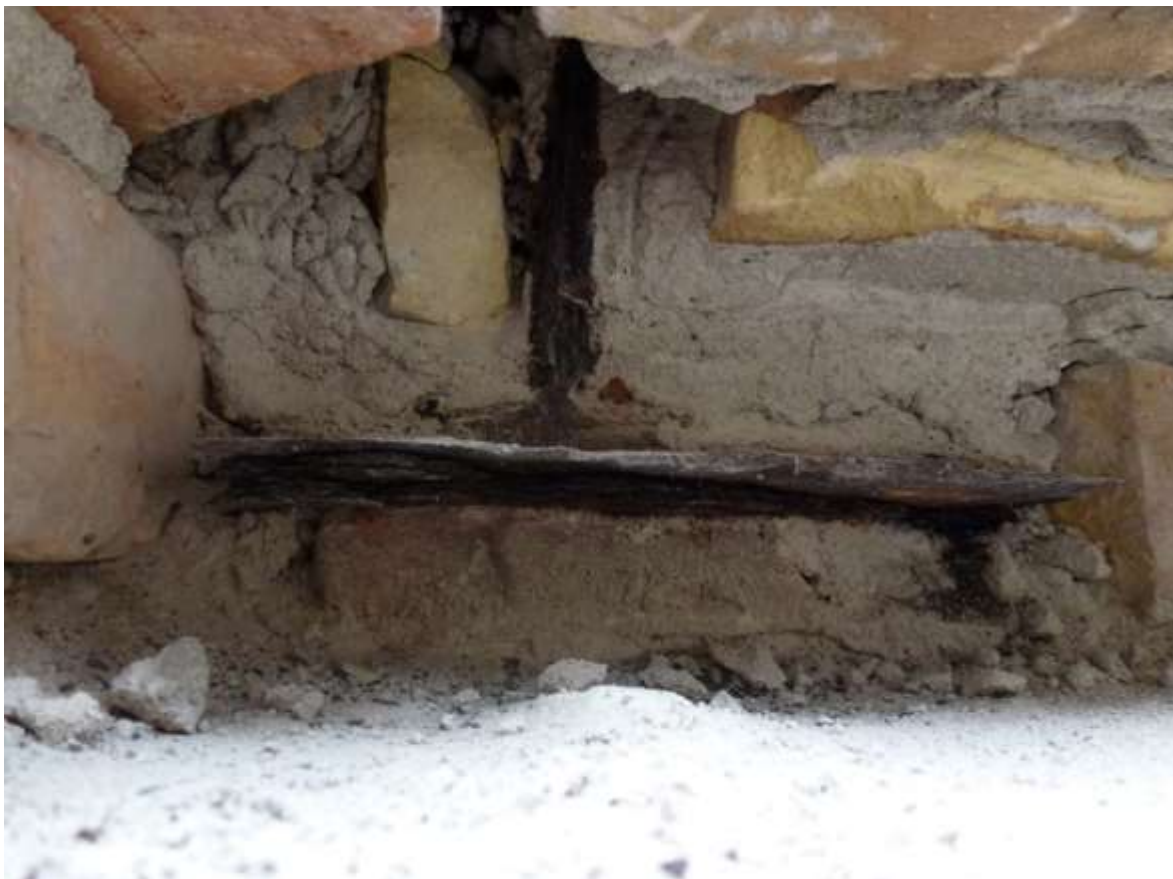
Vi fik undersøgt skaden udefra. Da pudset var banket af, pillede håndværkerne et par mursten ud ved de bærende I-jern. Viste at der var behov for reparation af de to I-jern.

Foto: Mursten fjernet i mur over hoveddør. I-jern lodret øverst i billede bærer hovedtrappen. Hviler på opsoulmet vederlagsplade, der er blevet helt "lagdelt" pga. rustangreb (vandret nederst).

Startede med at sætte to "soldater" op, der kunne bære trappen, medens de to vederlagsplader blev skiftet, og de to I-jern svummet med cement, så de kan klare at bære trappen 100 år mere.

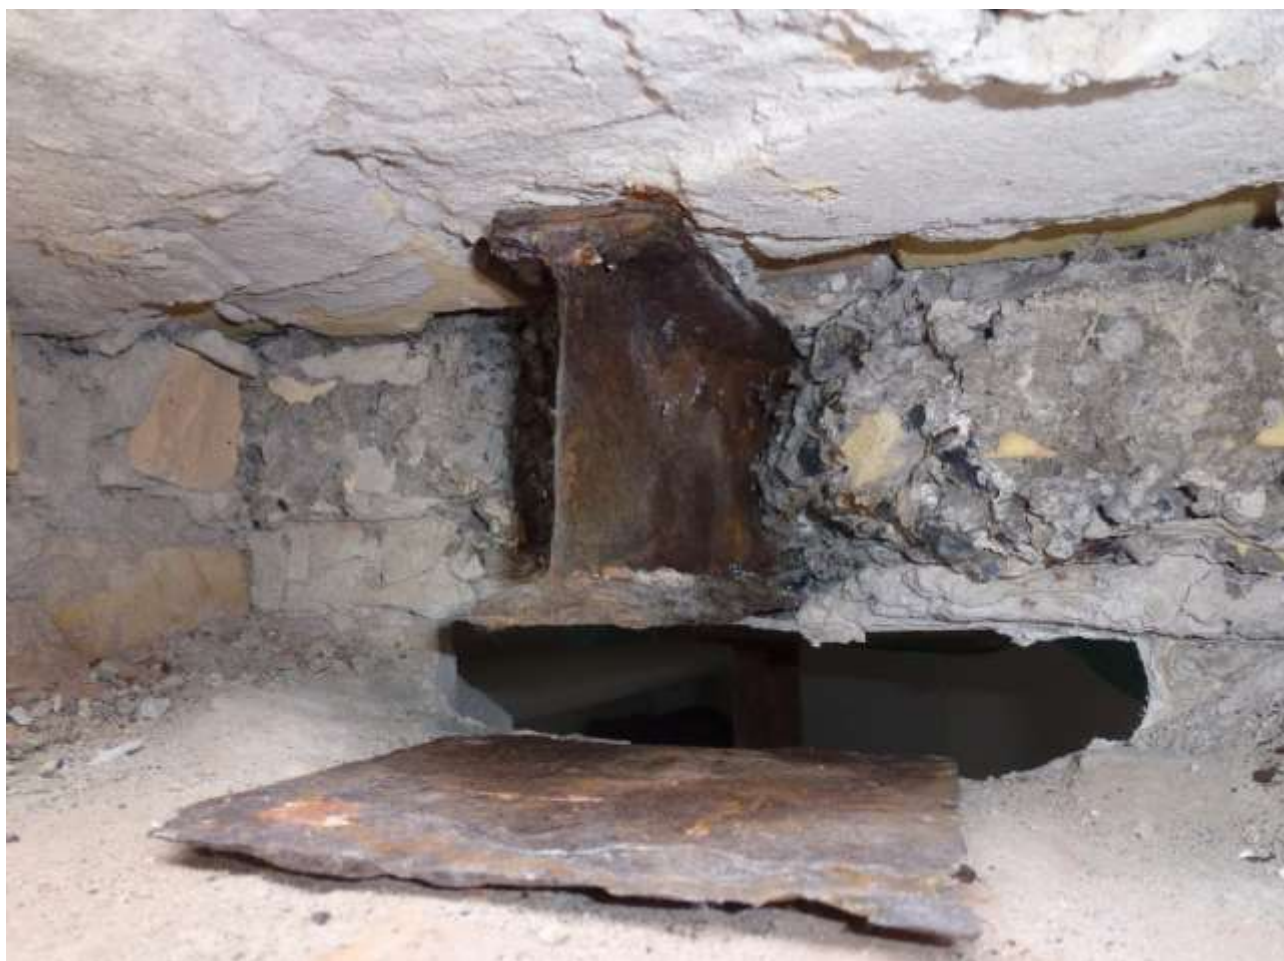
Foto: Frilagt I-jern og rusten vederlagsplade

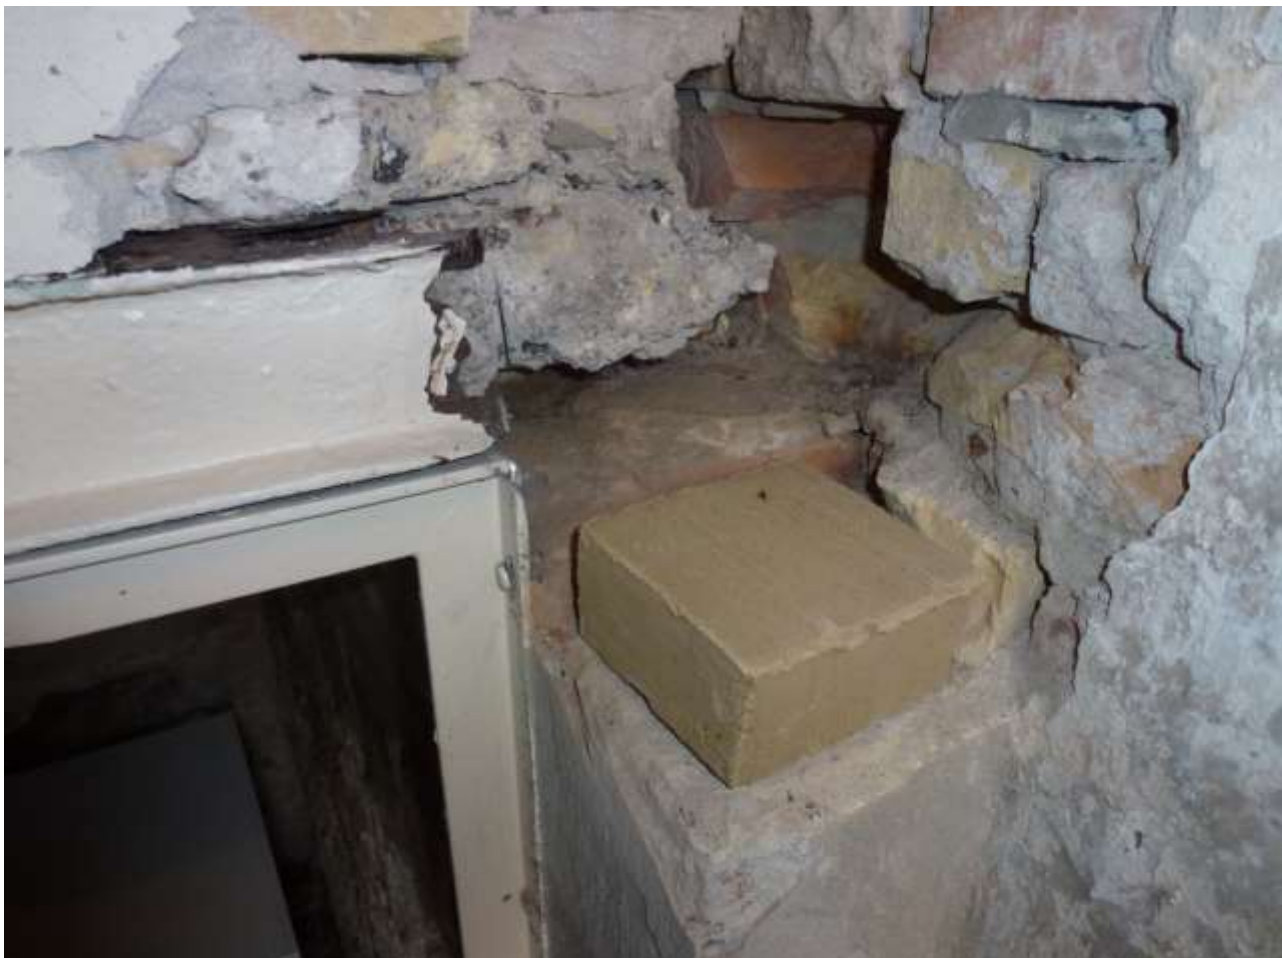
Entre-gulvet udgøres af en cementplade lavet i "mesterbeton". Pladen hviler i muren, og den frie kant udgøres af et I-jern, der kan ses, når man går ned ad kældertrappen. Vores I-jern måtte udskiftes, fordi det var rustet væk på de 10 cm, der "hvilede af" i murværket.

Foto: I-jern rustet væk. Udgør kant på den cementplade, der bærer entreen. Set fra kældertrappe. Rustne del skåret af. Midlertidig bæreevne "sikret" med vinkeljern.

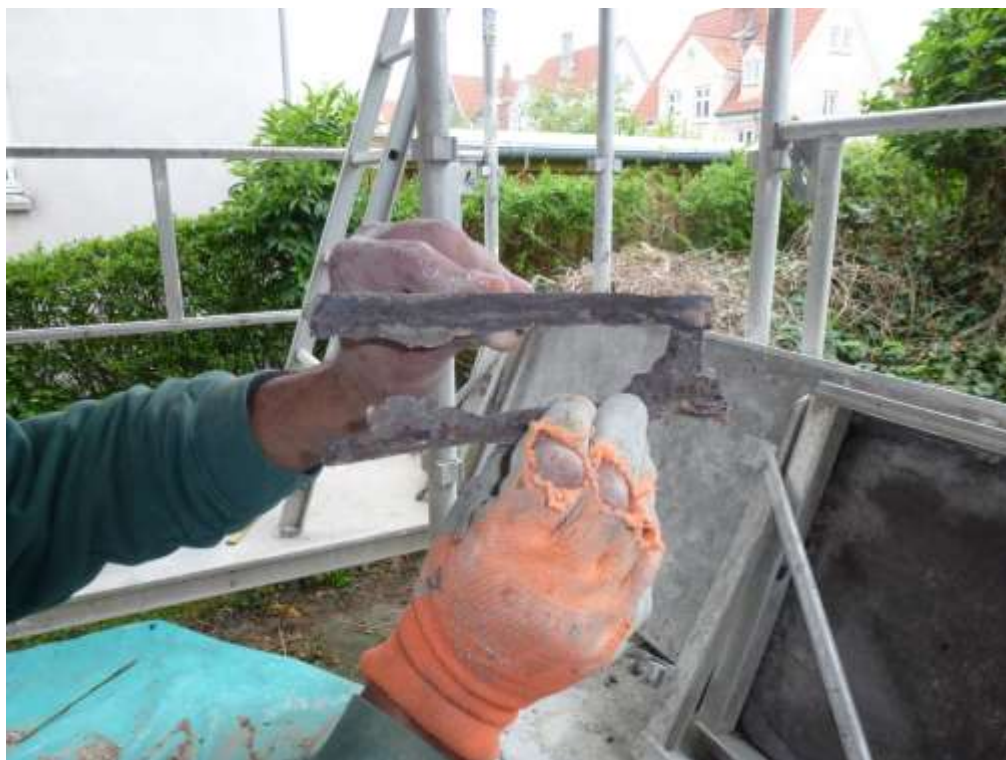
Foto: Rustne del af I-jern fra entrepladen. Faldet af ved frilæggelse

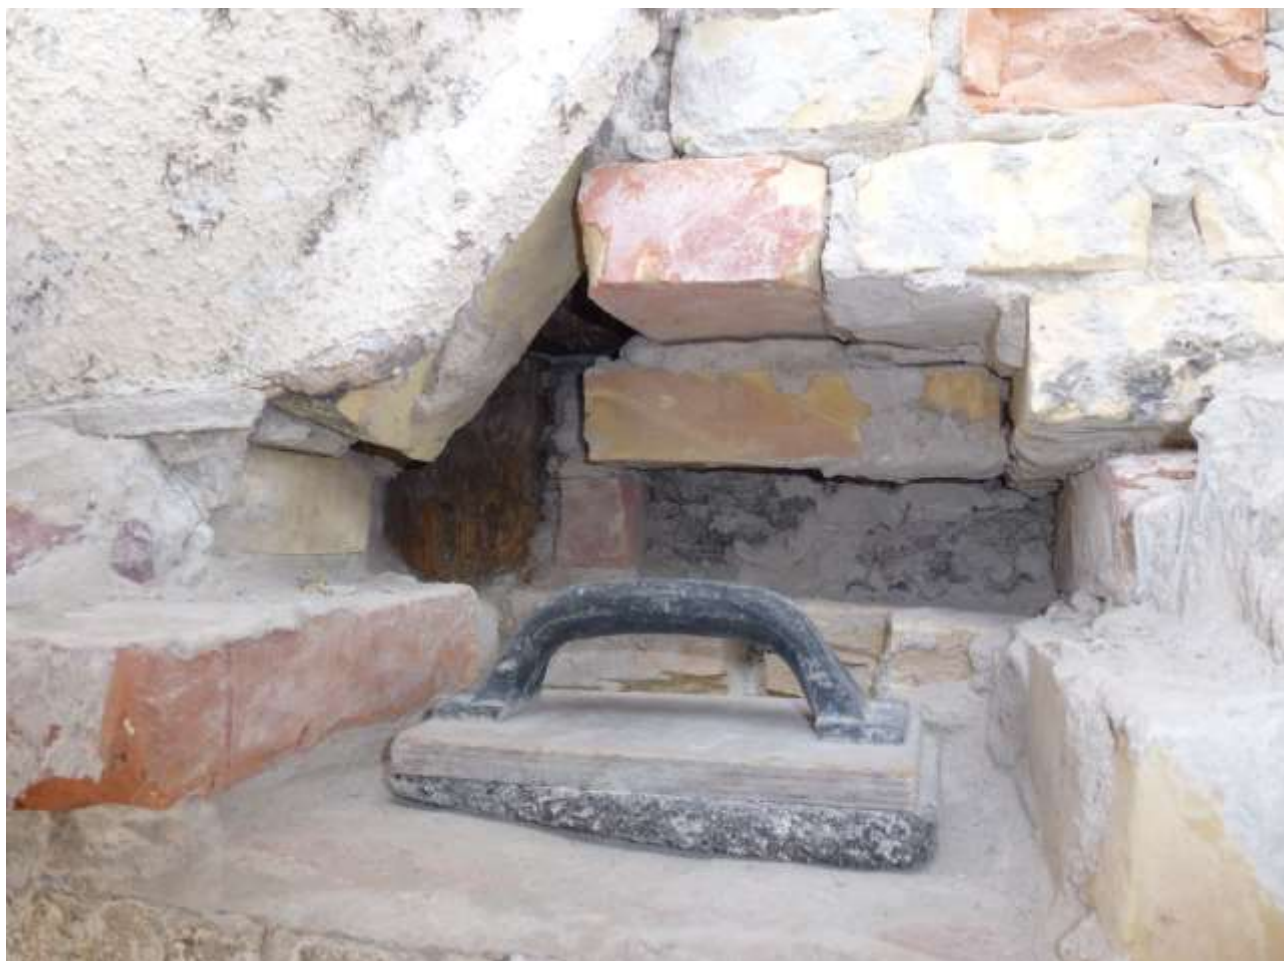
Men facaderenoveringen viste flere skader længere nede i konstruktionen. I jagten efter et eventuelt tredje I-jern fandt håndværkerne en rådden rem. Remmen er den bjælke, der ligger øverst på murværket og som er bærende støttepunkt for de spær, som taget hviler på. Der var også råd i nederste del af det yderste spær og i lægterne, der bar den indvendige beklædning.

Foto: Stenene pillet ud af muren over hoveddøren – i gesimsen lige under kvisten. Remmen ses som den mørke, rådne ende af en svær trælægte midt i billede tv.

Det var en forsikrings sag, så vi havde sagkyndige til at vurdere skade og beslutte, hvad der skulle gøres. Skaden var af ældre dato, dvs. før vi købte huset og før reparation af taget. Antagelig opstået pga. utæthed mellem taget og flunken, dvs. den trekantede side på den lille kvist. Skyldes uheldig konstruktion, idet murværket hviler direkte på spæret (dvs. mursten på træ, der "arbejder"). Endte med at vi fik skiftet en meter af remmen, hvilket var en lidt nervepirrende øvelse – kunne spæret og dermed taget, undvære sin yderste støtte på remmen, medens træet blev skiftet? Vi fik først "lasket" spæret op, dvs. det fik en "støtteskinne" i træ, der blev boltet på spæret. Rem-stykket blev skiftet uden problemer.

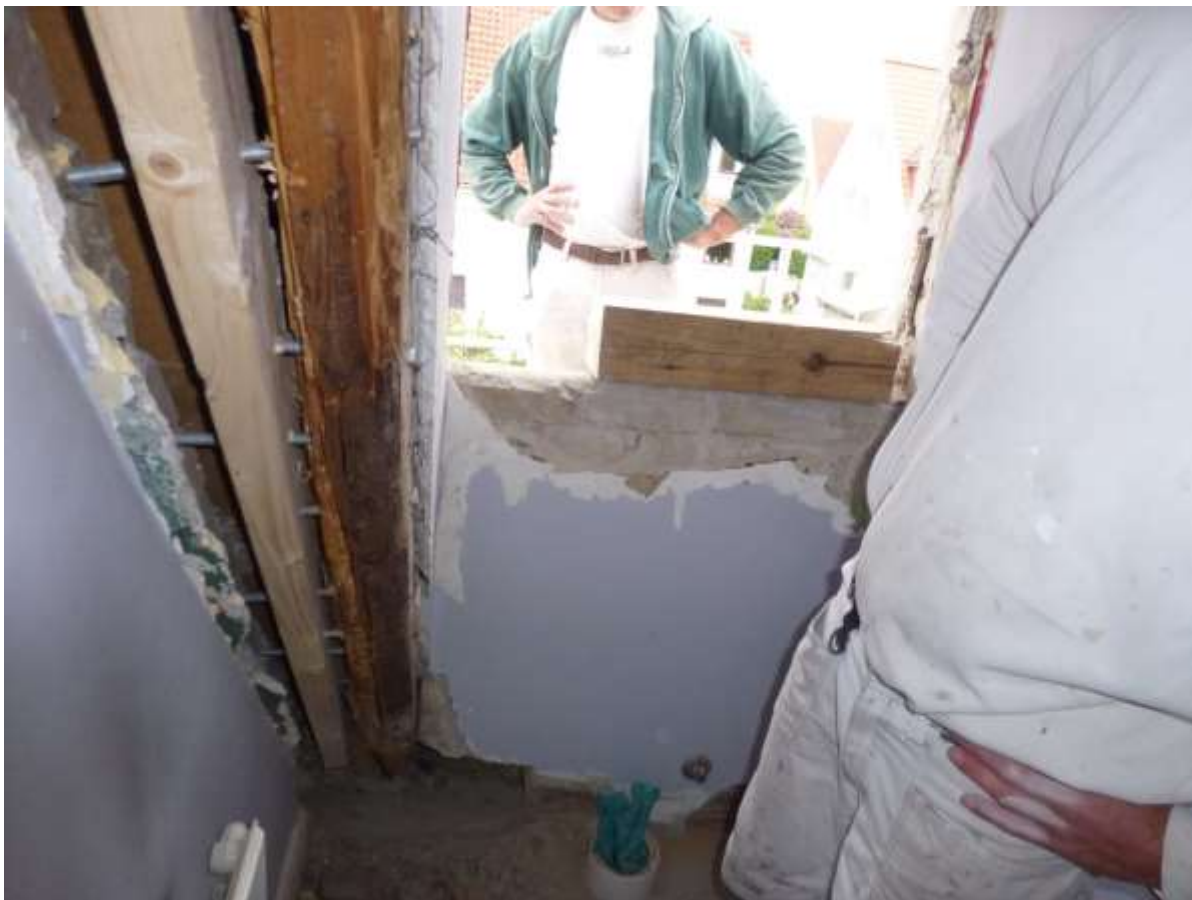
Foto: Kvist-toiletet. Spæret er repareret med en "støtteskinne". Spæret hviler på remmen, der nederst to er rådden. Et stykke svær lægte på ca. ½ meter ligger klar i vindueskarmen til at blive "indskiftet".

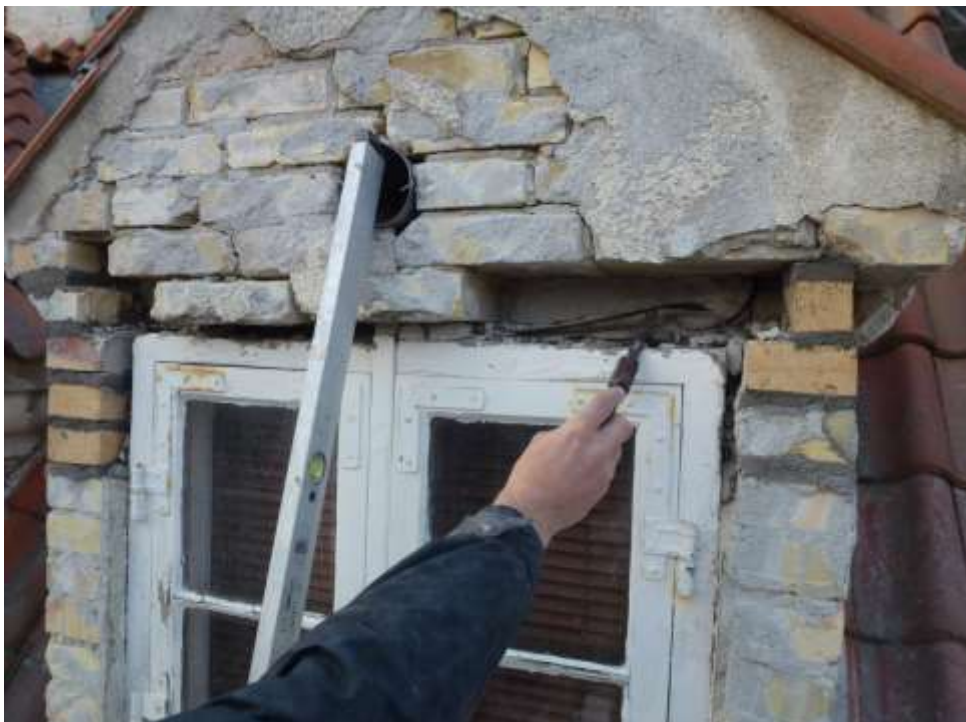
Kvisten havde også et svagt punkt over vinduet, hvor den bærende jern-bjælke var rustet op. Vi kunne se, at vinduesrammen var begyndt at bøje sammen på midten under trykket. Vi fik udskiftet jernbjælken med et såkaldt ståltegl over vinduet.

Foto: Kvistvindues ramme har overtaget opgaven med at holde taget oppe. Jernbjælken er rustet igennem og kan løftes som en række rustne lag.

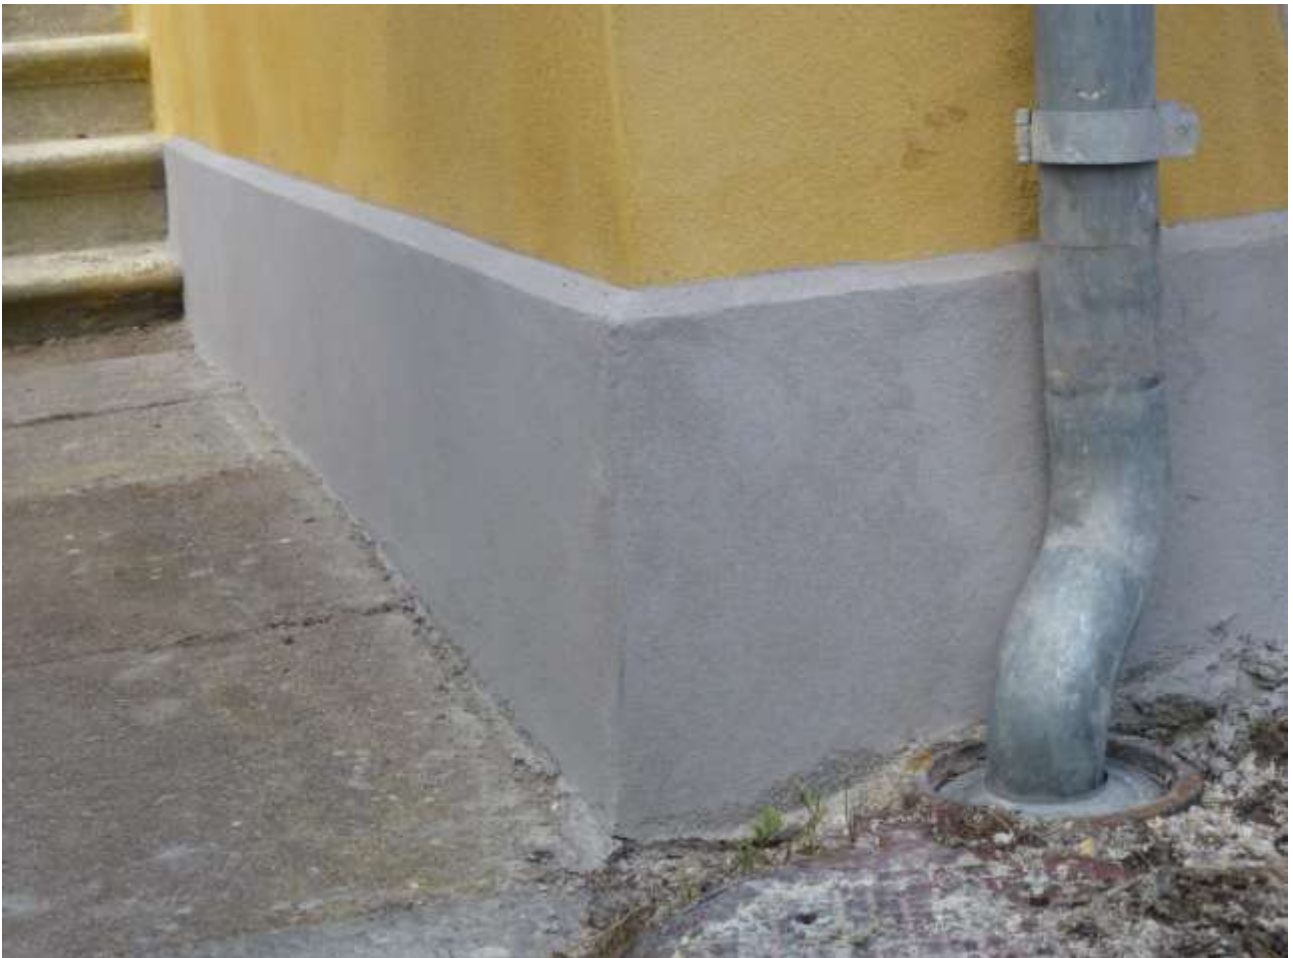
Vi malede selv gelænderet efter at have banket og skrabet gammel maling af. Der sad 5-7 lag. Den sorte sokkel var frostsprængt flere steder, så vi valgte at få den støbt op på ny i blågrå cement og med en kraftigere hældning væk fra huset.

Foto: Den nystøbte sokkel i grå cement.
