Facaderenovering – og det der følger med

Af Jakob Suppli - februar 2013

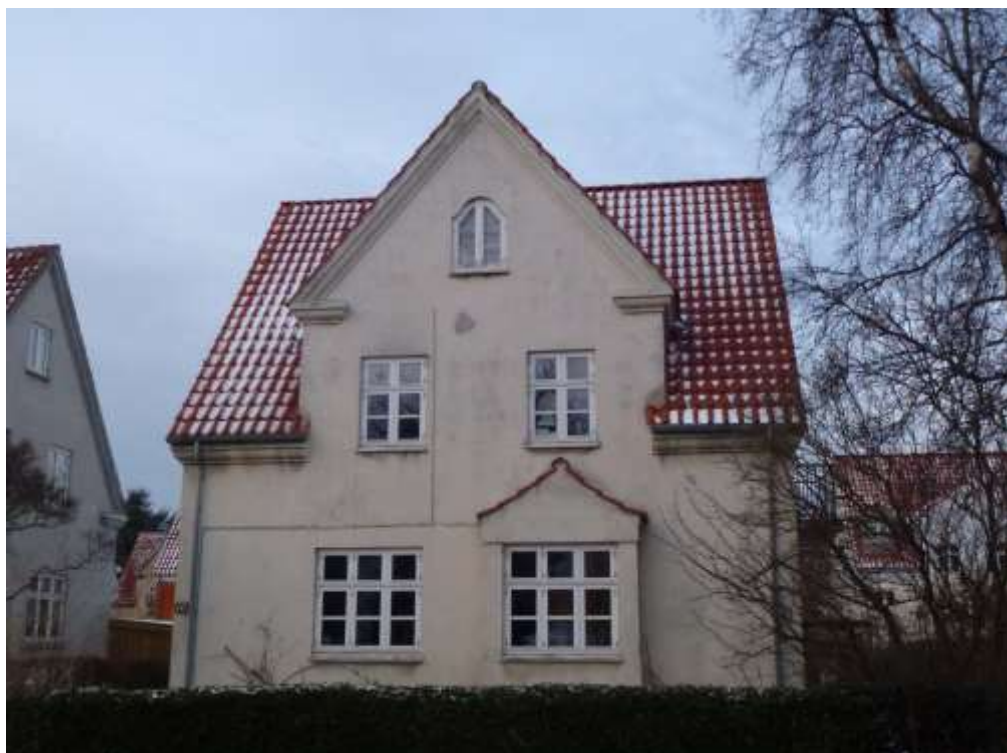
Vi fik renoveret facaden på vores hus på Eschrichtsvej i foråret 2012. Revnerne var blevet store, pudsstykker var begyndt at falde af og facaden så meget nusset ud.

Foto: Facaden før renoveringen.

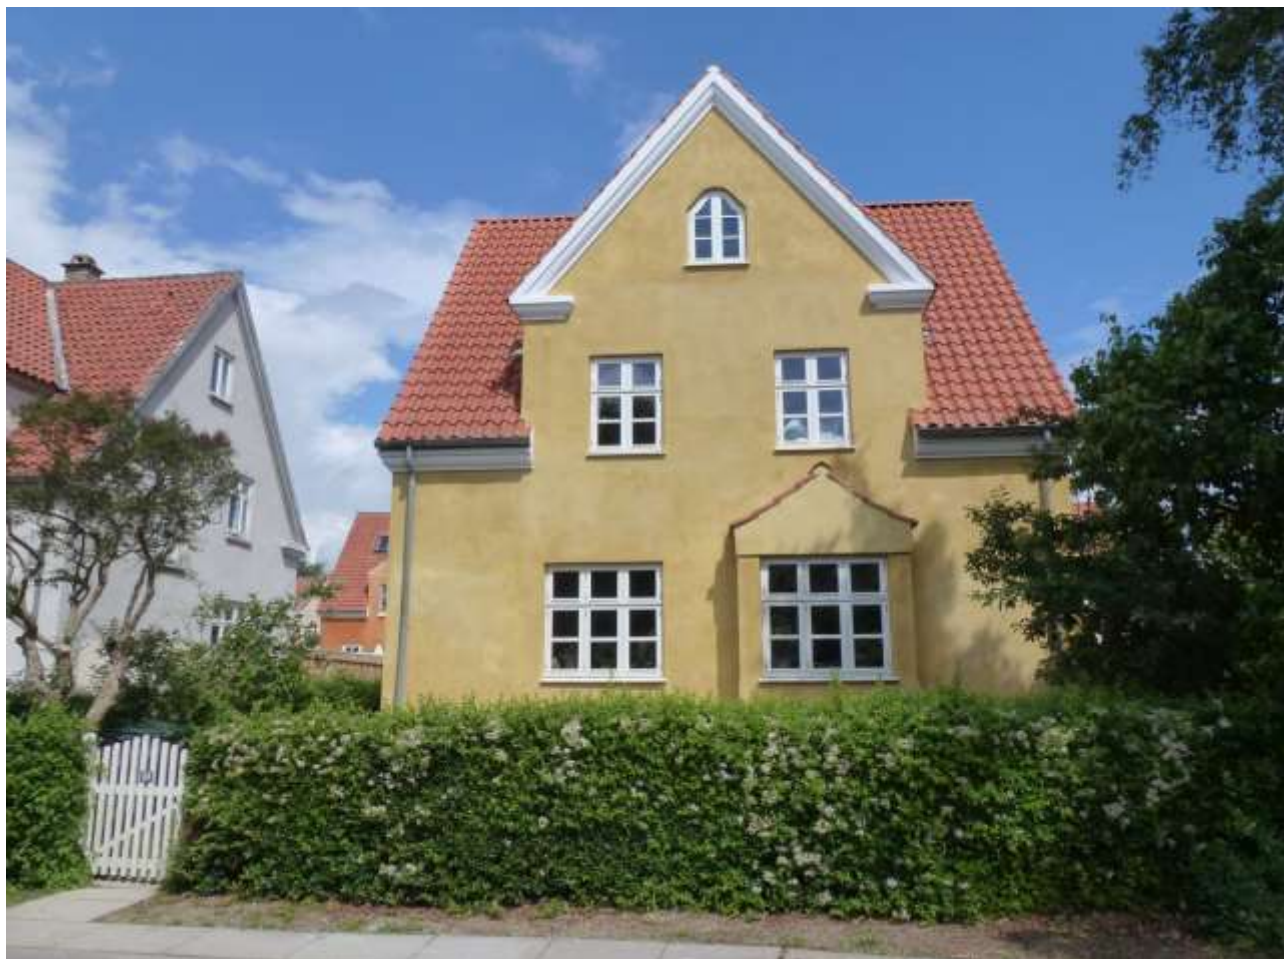
Foto: Facaden efter renoveringen

Vi fik skrællet den gamle puds af, repareret revner og pudset facaden op, så den nu står i flot gul farve. Undervejs fik vi repareret de bærende jern til den indvendige trappe, skiftet de sidste vinduer, sat nye sålbænke i, ordnet gesimser, sokler og frontispice ved hoveddøren. Og repareret kvisten. Vi er meget tilfredse. Det smukke resultat høster også anerkendende ord fra naboer og genboer i Lyset. Se fotos af huset før og efter her på siden.

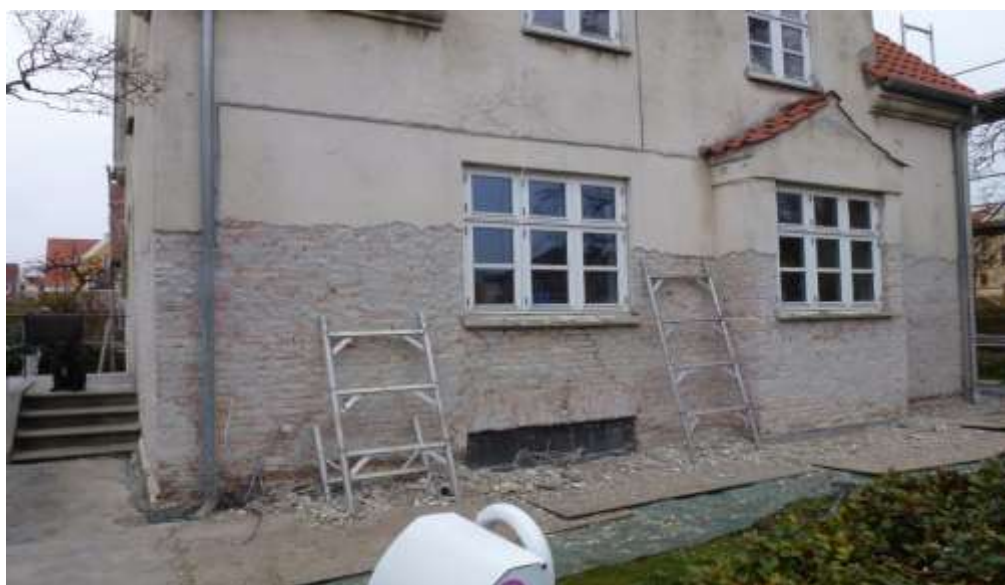
Foto: Facaden efter at pudslaget er "skræillet af" fornedden.

Det gamle pudslag på 2-3 cm tykkelse blev skræillet af med trykluft-"spade".

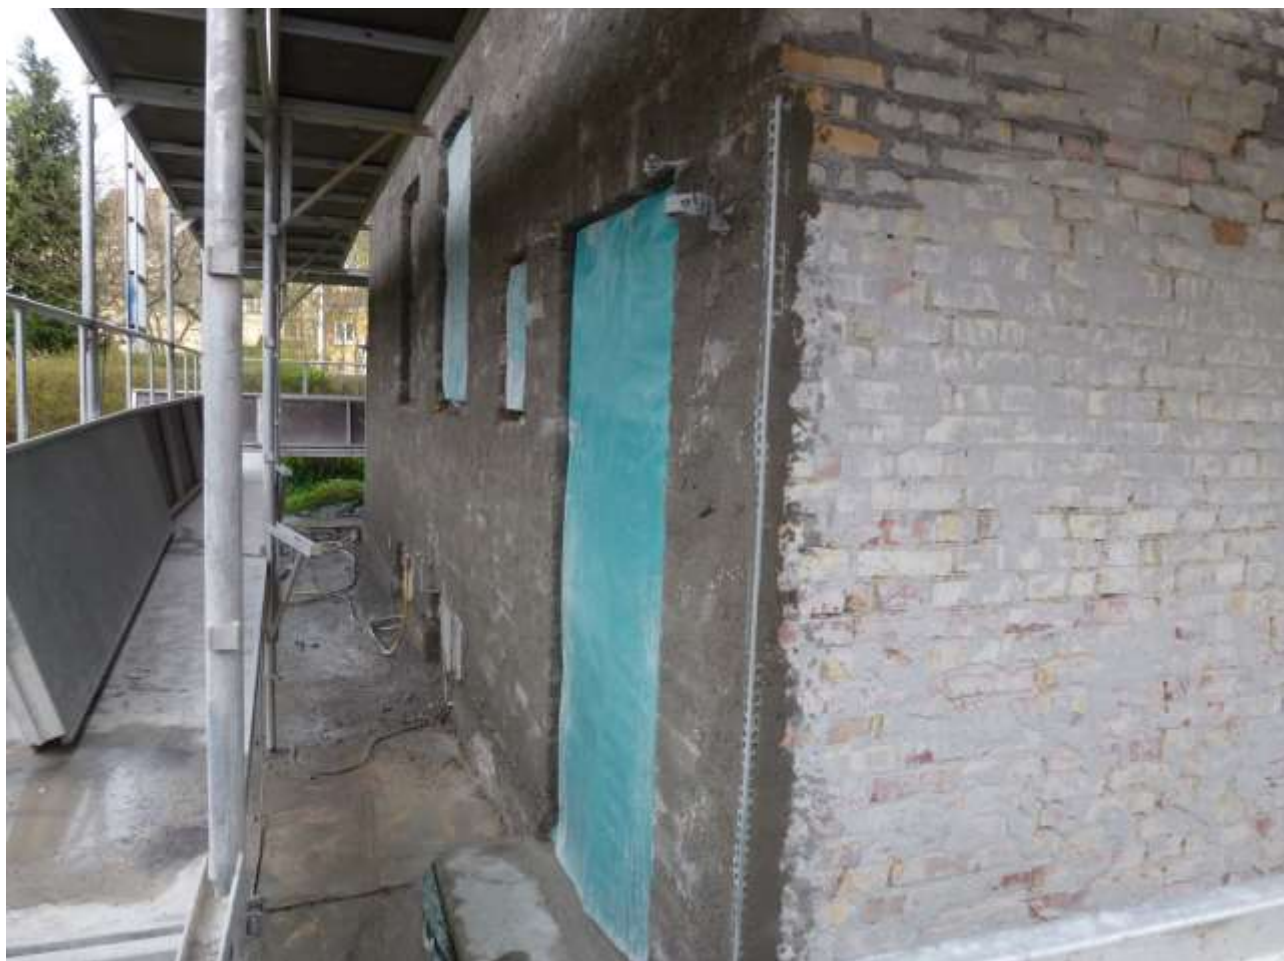
Foto: Muren til højre efter at puds er skrællet af. Muren til venstre har fået første pudslag ("udkastningen"). Bemærk stål-liste monteret på hushjørne som sikring mod stød-skader.

Vi valgte at få pudset op med hydraulisk mørtel fremfor med cement-mørtel. Hydraulisk mørtel er den traditionelle måde at pudse huse på og har været anvendt i Danmark i mange hundrede år. Fordelen er, at det er mere elastisk og derfor bedre modstår revner, når huset sætter sig. Det siges også at "ånde" bedre, hvilket er en fordel for indeklimaet. Til gengæld er hydraulisk mørtel mere udsat for skader ved slag og stød. Derfor fik vi på hushjørnerne sat stål-lister, så en tilfældig trillebør på afveje ikke får slået et stykke puds af hjørnet. Stållisten dækkes af puds. Kun den blanke hjørnekant kan ses, når man går tæt på. Se foto, der også viser hvorledes murstenene dækkes af det første pudslag, der kastes på vædede mur ved den såkaldte udkastning.

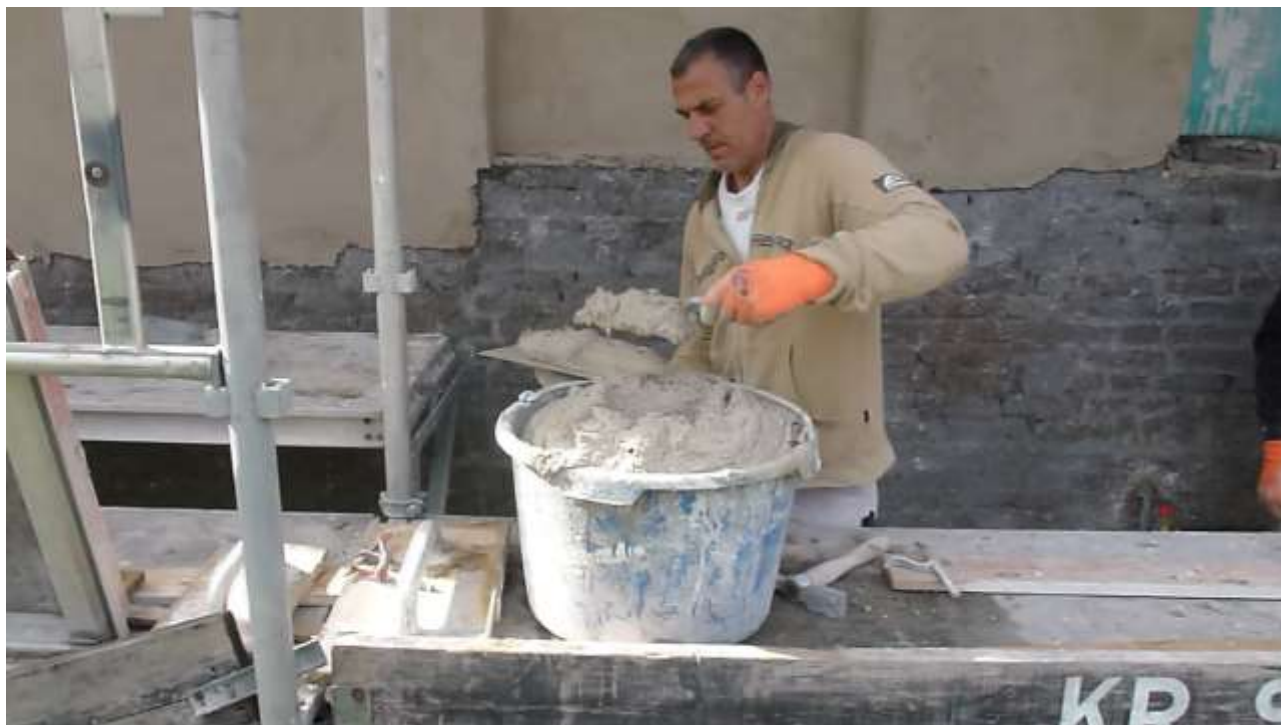
Foto: Der grovpuds ses ovenpå det "udkastede" lag, hvor mursten og fuger stadig kan anes.

Efter udkastningen får muren et lag groft puds, så mursten og fuger dækkes helt. I våd tilstand er pudsen meget mørk. Oppudsning af hver enkelt husside sker glidende i løbet af een dag for at sikre en ensartet flade, der skal være underlag for det sidste lag puds med farve.

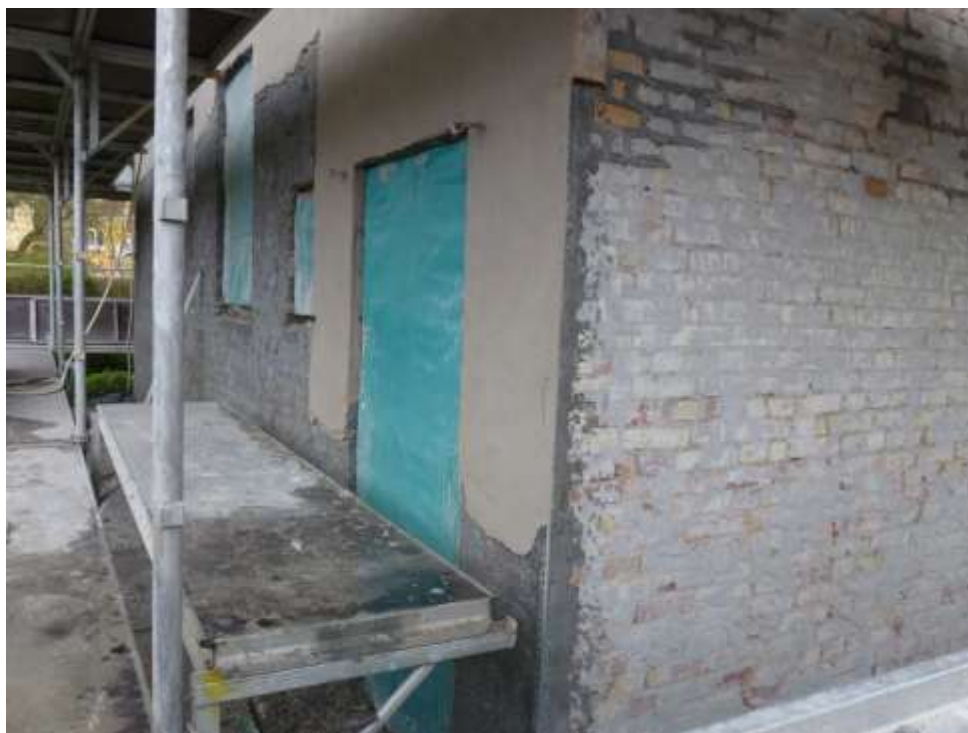
Foto: Samme hushjørne som ovenfor. Mur øverst til venstre har fået et lag grovpuds ovenpå det "udkastede" lag. Metalliste dækket af puds.

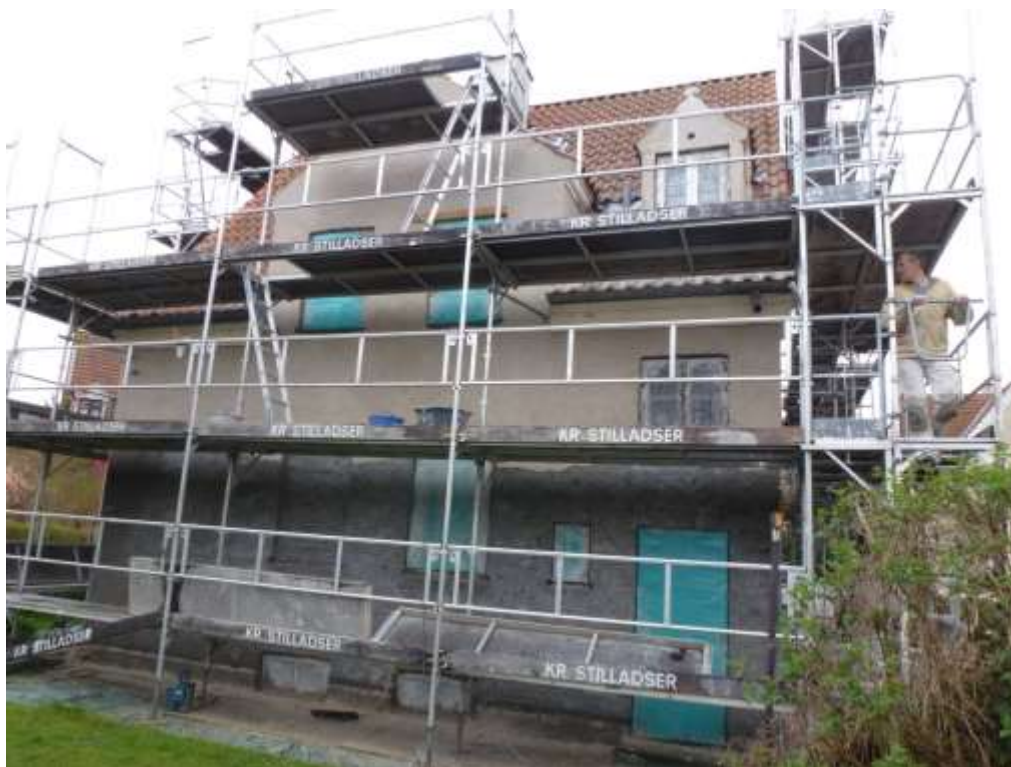
Foto: Bagsiden af huset. Nederst er muren "udkastet". Øverst grovpudset.

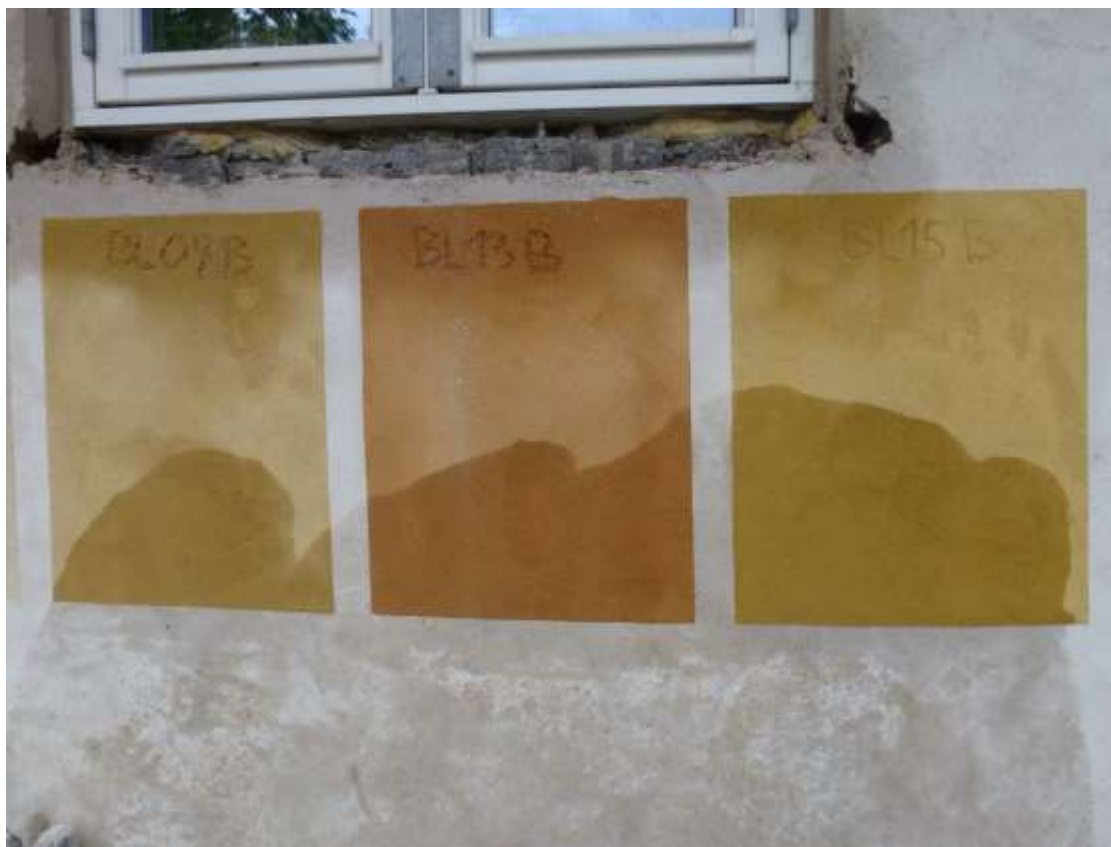
Foto: Farveprøver afsat på mellemste grove pudslag. Vædet op forinden for at få indtryk af farvespillet i tør og våd tilstand. Valgt oxidgul yderst til højre (BL15B).

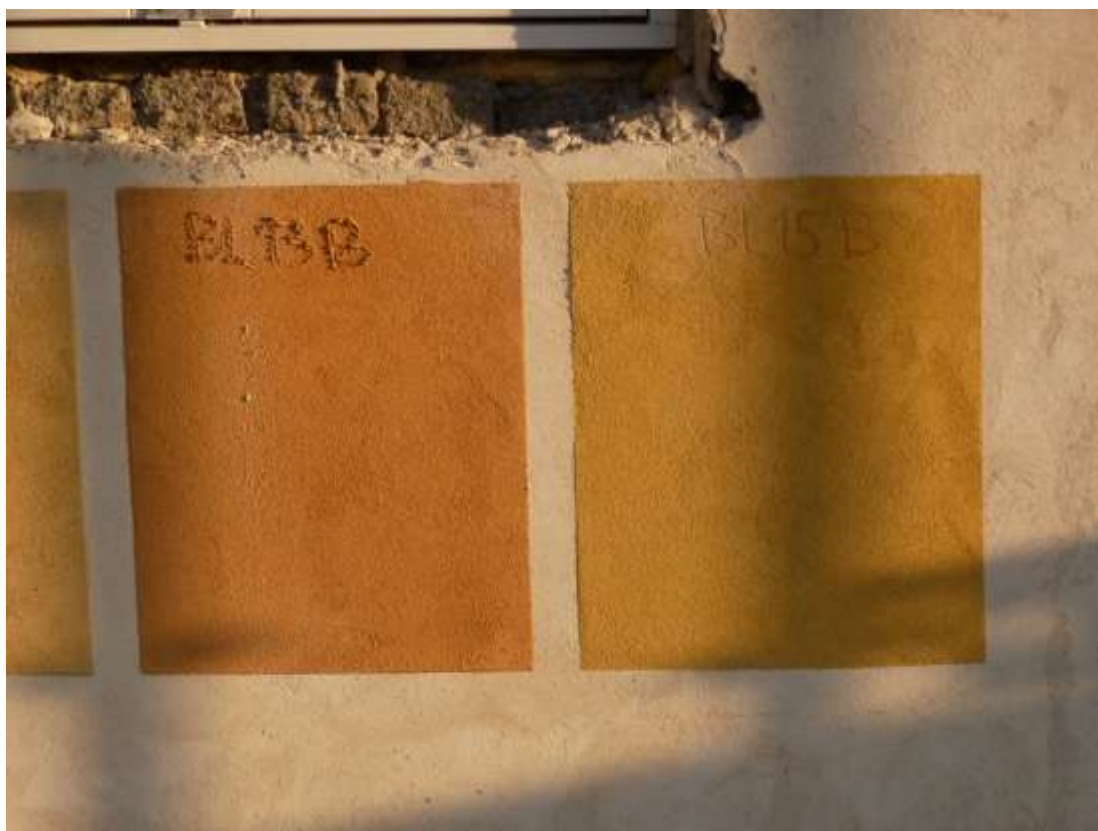
Foto: Farveprøve i lys og skygge. Oxidgul yderst til højre (BL 15B).

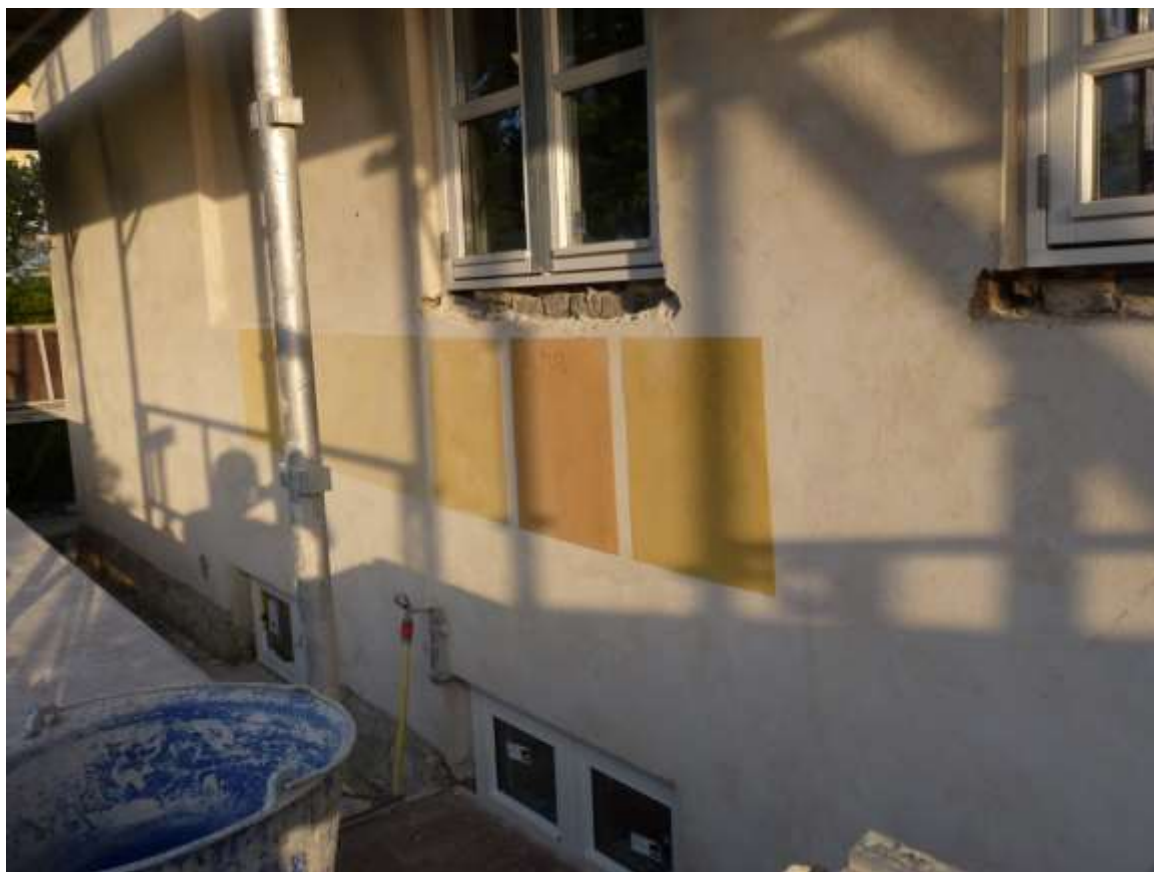
Foto: Lys og skygge på de 5 farveprøver

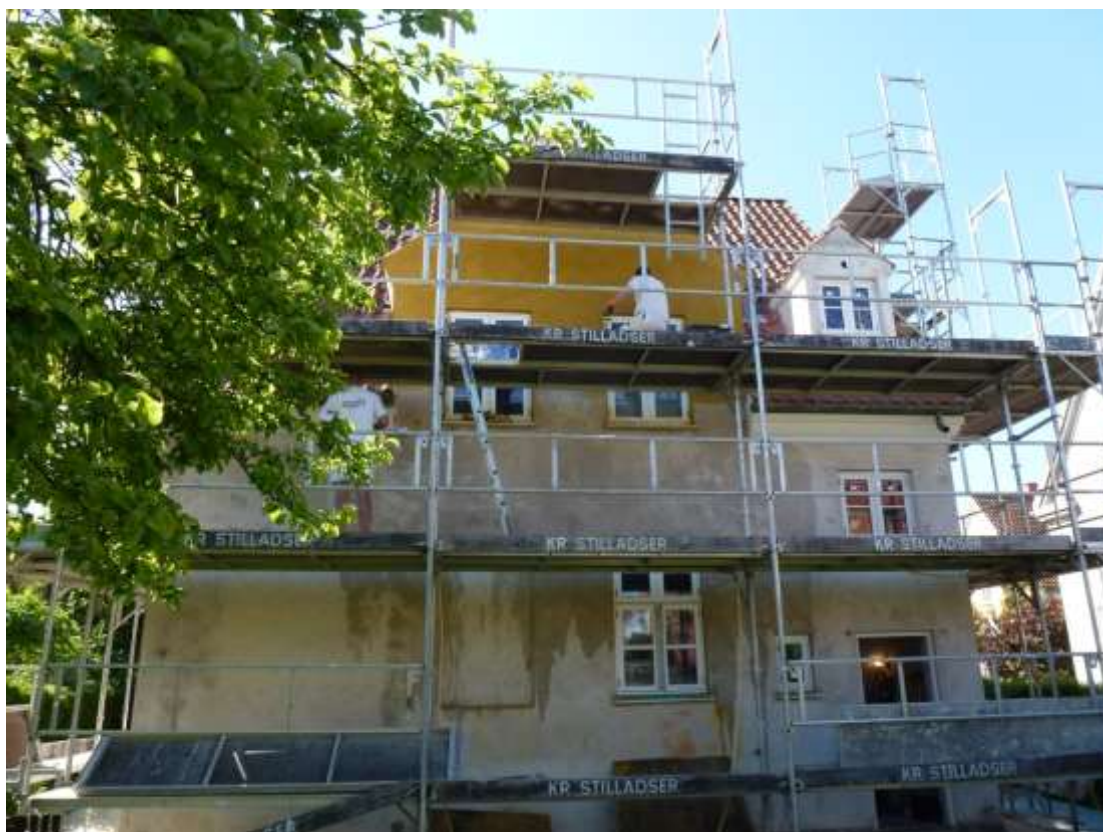
Foto: Der finpudses med oxidgul. Bemærk at muren fornedet mørkere, fordi den er gjort våd

Til sidst var vi klar til at få det afsluttende lag puds med oxidgul farve lagt på.

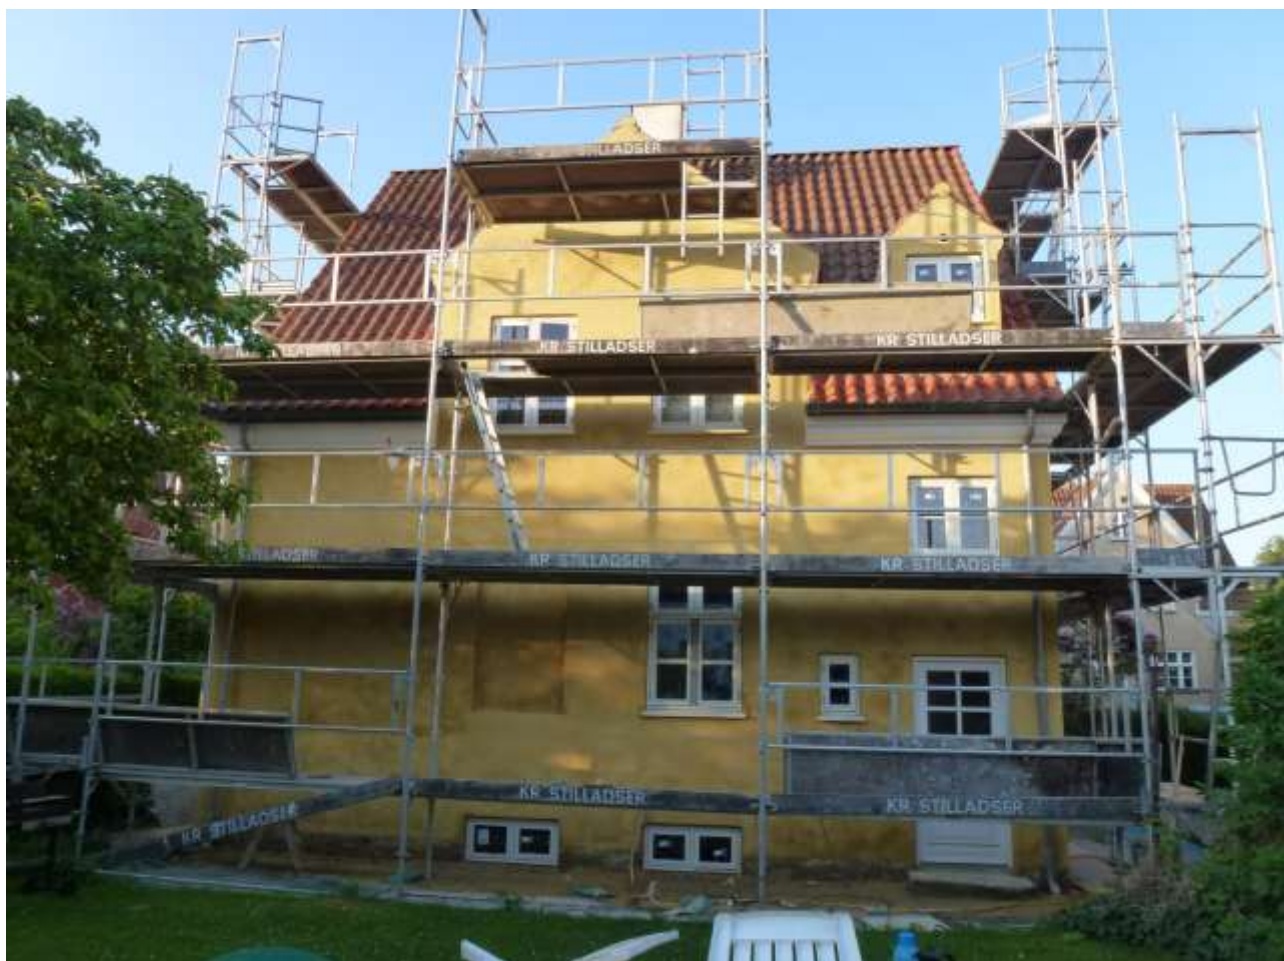
Foto: Bagsiden. Færdige resultat. Bemærk nuancerne: Lys/skygge samt vådt/tørt.

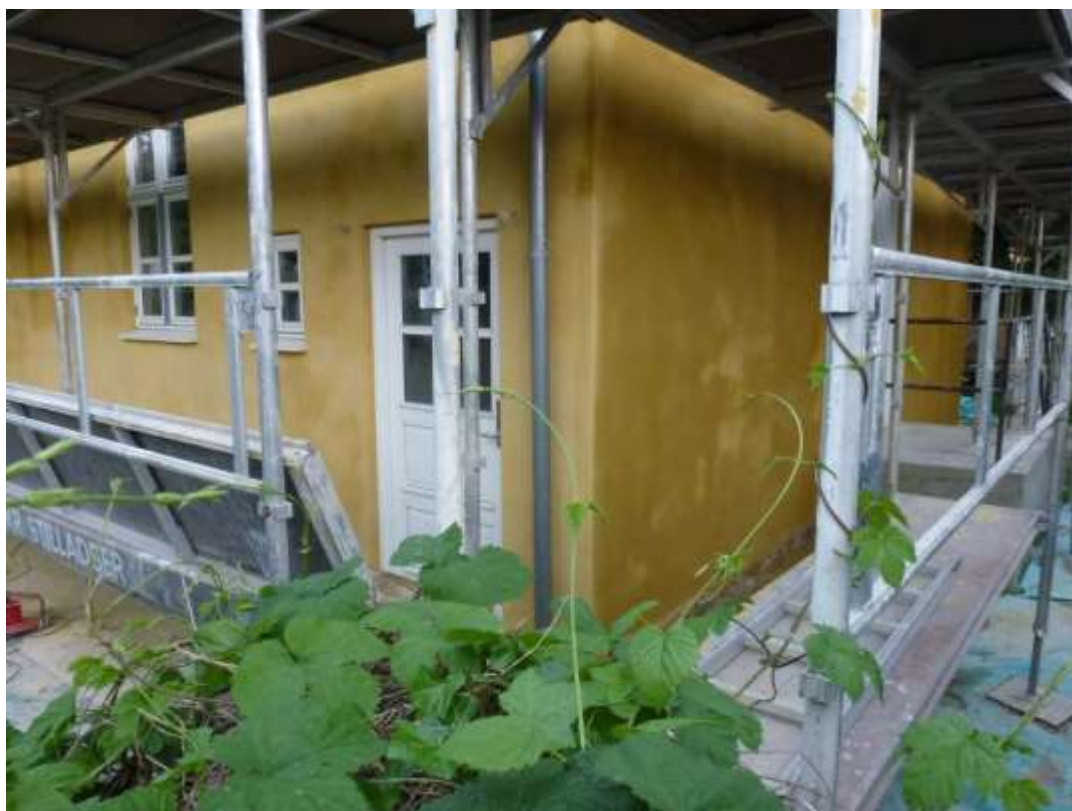
Foto: Samme hushjørne. Bemærk nuancerne mellem våd/tør og lys/skygge. Stål-liste anes kun svagt efter oppudsning.

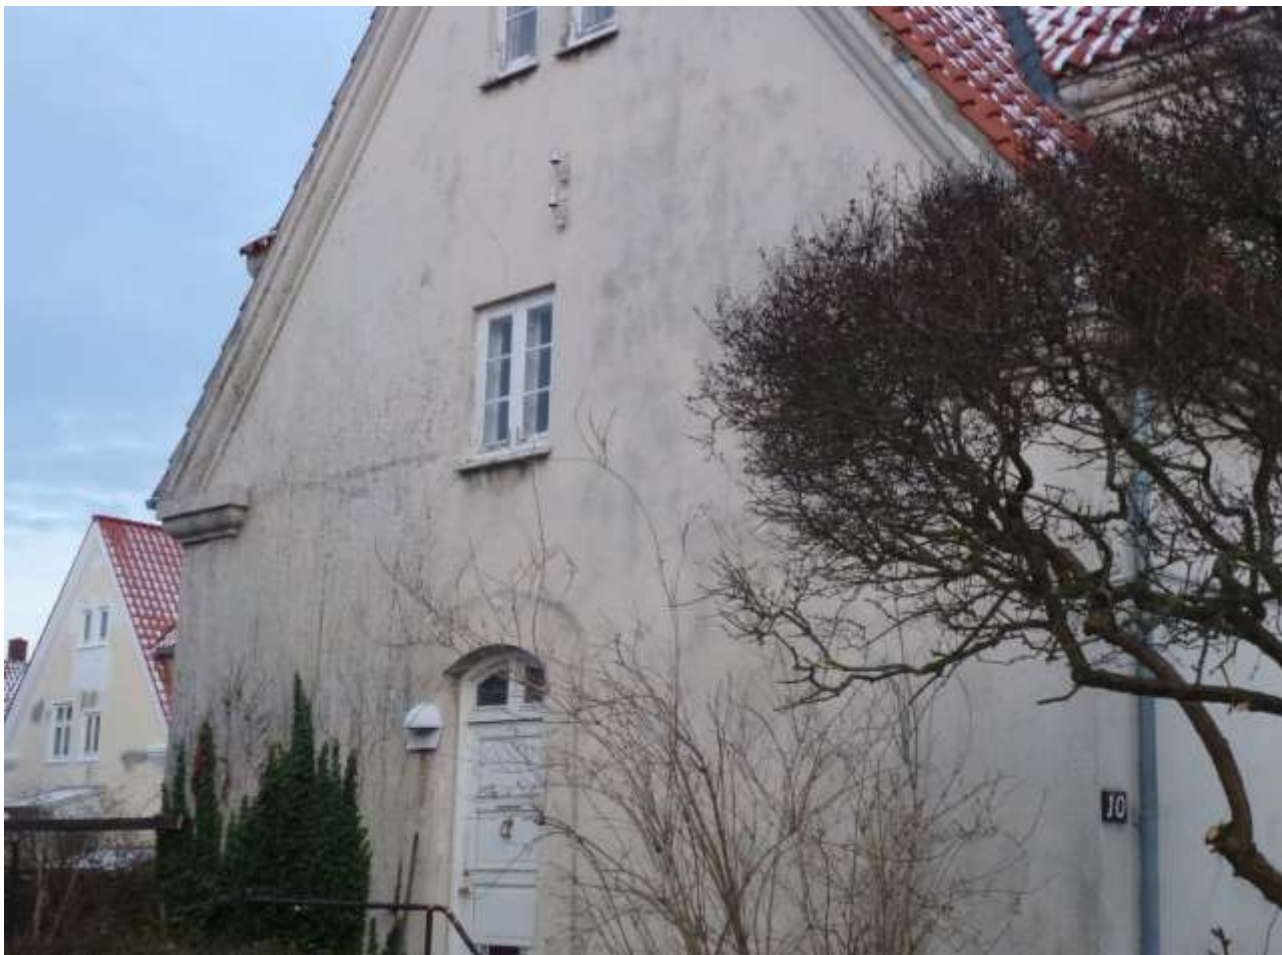
På det gamle hus havde facade, gesimser, sålbænke og gavlkanter samme farve. Vi valgte at fremhæve de særlige bygningselementer ved at gøre dem hvide som let kontrast til den gule puds på selve facaden.

Foto: Vest-gavl før renovering. Gesimser, dørgavl (frontispice) og facade holdt i samme pudsfarve.

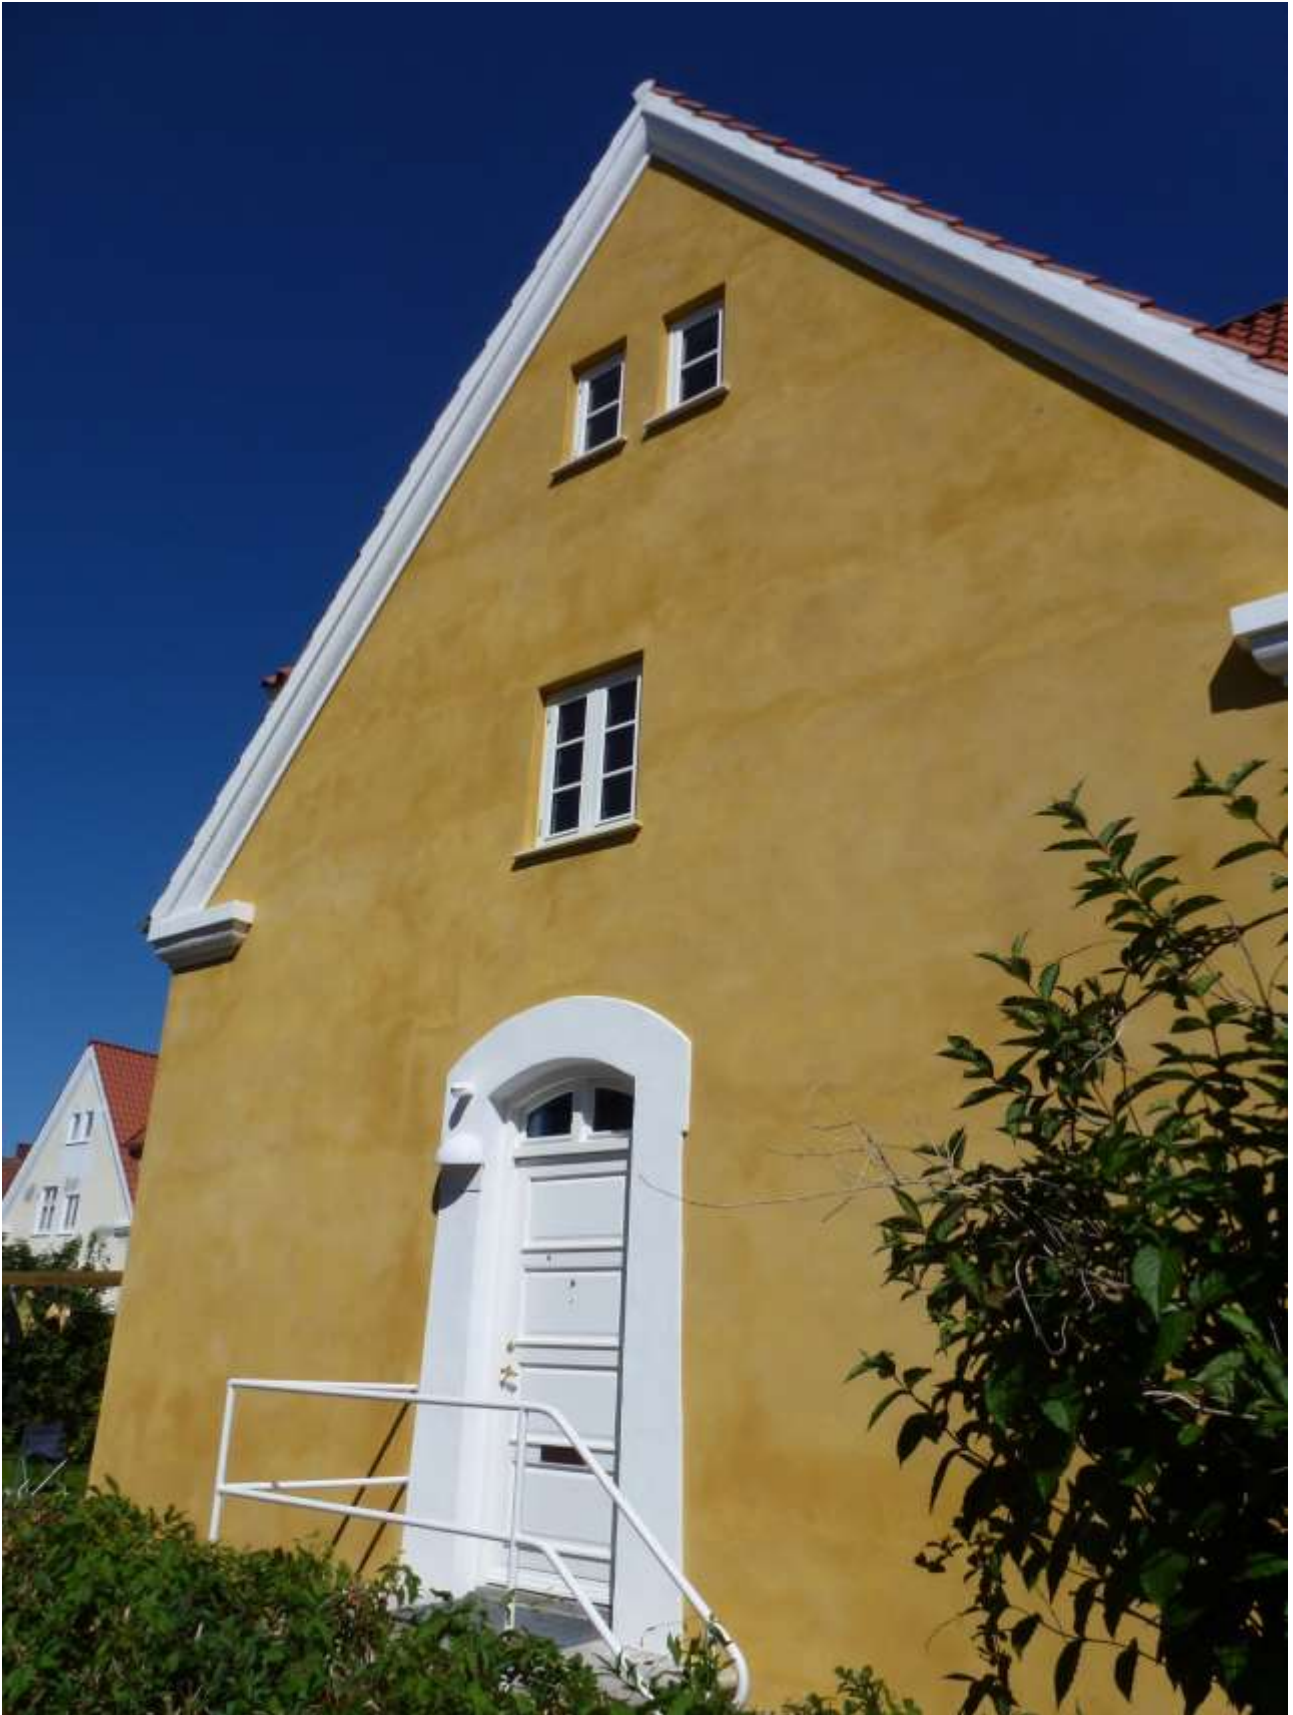
Foto: Vestgavlen efter renovering. Hvide sålbænke. Gesimser, frontispice og trappegelænder hvidmalet.

De gamle sålbænke var oprindelig i sort skifer, men var malet af en tidligere ejer. De skallede, så den sort-grå skiffer stak frem hist og her. Vi fik dem skiftet ud med nye, støbte sålbænke i hvid cement (se foto af kvisten ovenfor med den ny hvide sålbænk).

Gesimserne blev rensset, repareret og malet hvide. Og den særlige beton-gavl omkring hoveddøren, frontispicen, blev rensset, repareret og til sidst malet med samme hvide silikatmaling som gesimserne. Vi kunne se, at der bl.a. var muslingeskaller blandet i den oprindelige mesterbeton.

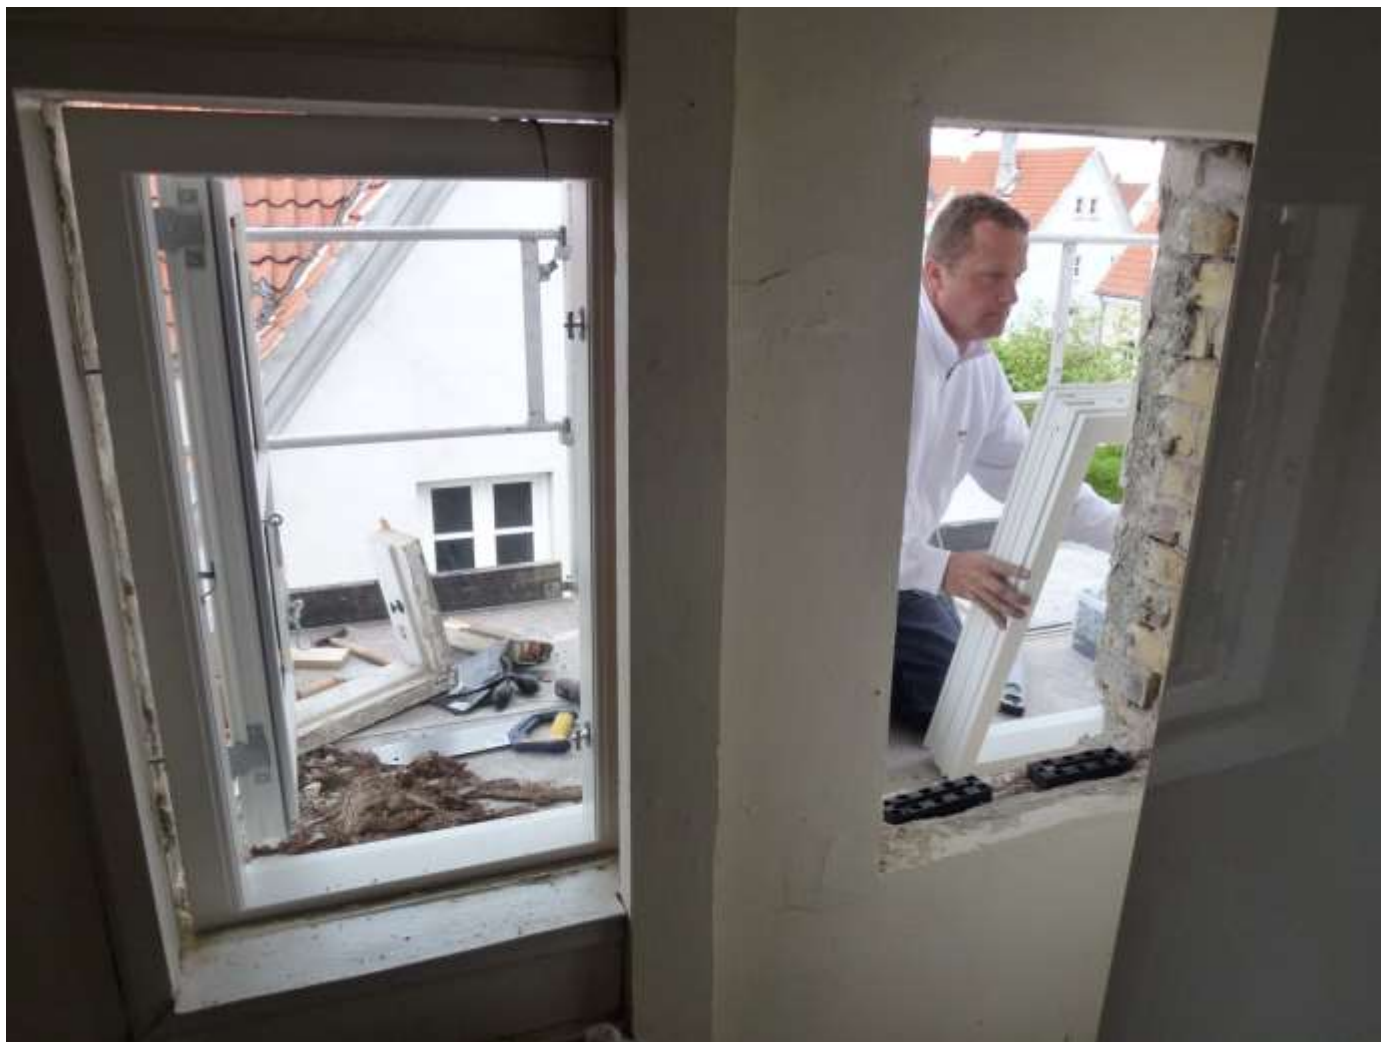
Foto: Udskiftning af de to vinduer øverst i gavlen over hoveddøren.

Glarmesteren kom og målte op, kikkede på de eksisterende vinduer og fik kopi af den skabelon til det buede vinduer, der ligger på Lysets hjemmeside. Vi fik god rådgivning og valgte nye vinduer, der passede stil- og farvemæssig til de eksisterende vinduer. Og samspillet med facaderenoveringen fungerede perfekt.
